## **DAMPAK PERILAKU ALIRAN TERHADAP PEMUKIMAN DI DAERAH SEMPADAN SUNGAI**

Farouk Maricar\*, Rita Tahir Lopa, Mukhsan P. Hatta,  
dan Muhammad Farid Maricar

Program Studi Teknik Sipil, Universitas Hasanuddin

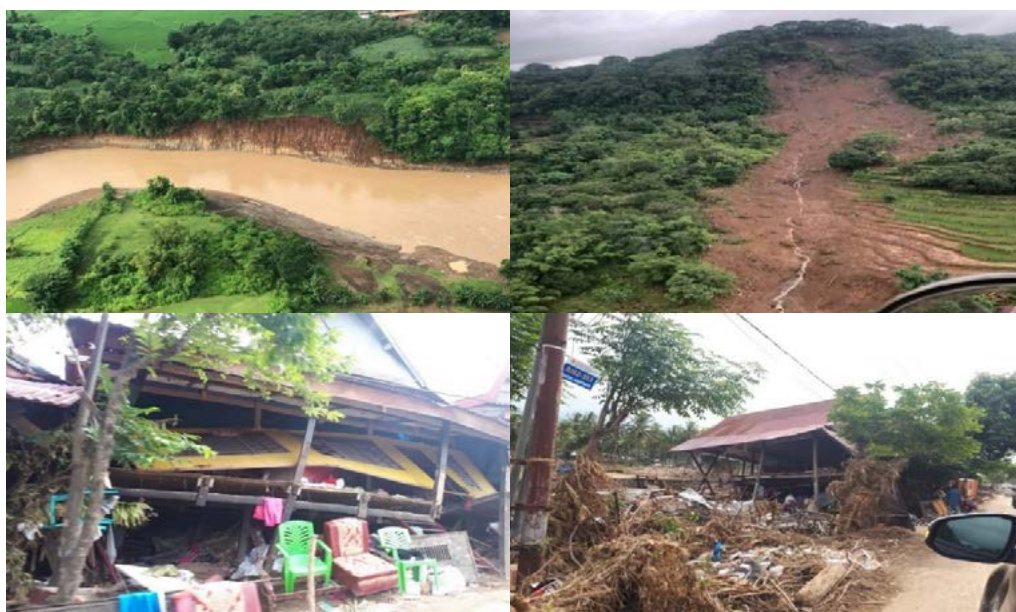
Sebagai dampak dari terjadinya hujan ekstrim di DAS, beberapa wilayah mengalami banjir bukan hanya pada pinggir sungai, tetapi juga daerah yang merupakan wilayah sempadan dengan arus yang sangat tinggi. Gambar 1 menunjukkan daerah yang terkena dampak akibat banjir tersebut.

Gambar 1. (a) Aliran S. Kelara, (b) lahan kritis (c & d) Pemukiman di daerah sempadan sungai yang diterjang banjir di Desa Sapanang Kecamatan Bangkala

Alih fungsi lahan di daerah hulu perlu dikendalikan segera, sedangkan pemukiman di bantaran sungai harus ditertibkan sesuai peraturan perundang-undangan.

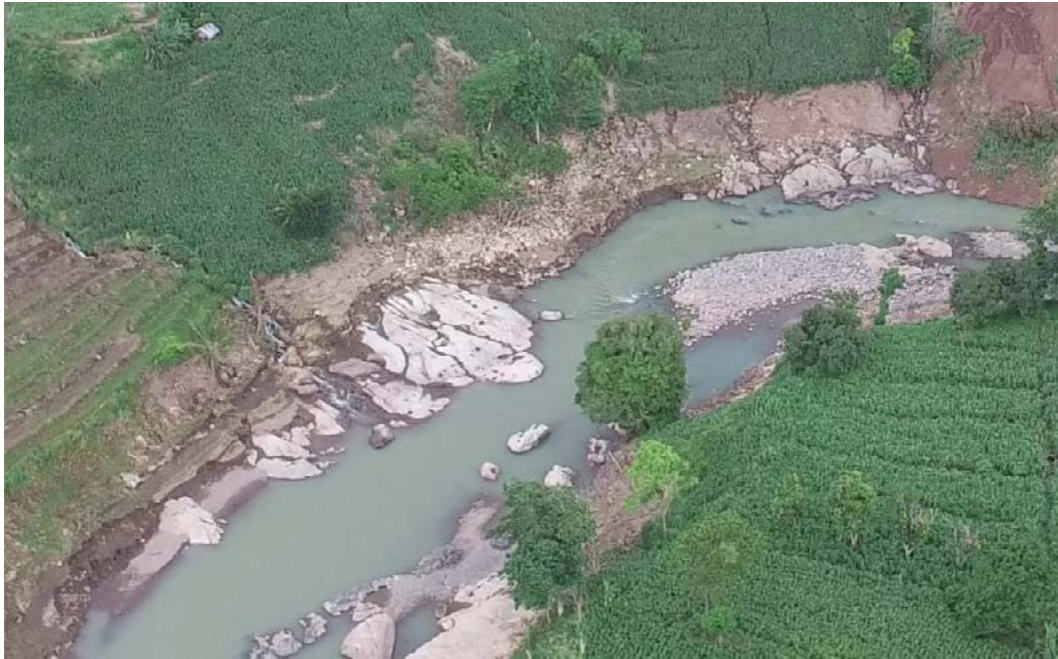
Selain itu, kecepatan aliran yang sangat tinggi juga mengikis tebing sungai dan pohon-pohon yang berada di pinggir sungai yang mengakibatkan tebing sungai menjadi bersih dari lapisan humus hingga mencapai lapisan tanah keras dan sebagian batang pohon terangkat hingga di atap rumah masyarakat. (Gambar 7)

Gambar 7. Kondisi Pengikisan pada Tebing Sungai Kelara

Alih fungsi lahan di DAS Kelara, terutama di bagian hulu, menyebabkan debit aliran banjir semakin meningkat. Disisi lain, sebagian besar masyarakat masih bermukim di sekitar daerah sempadan sungai sehingga ketika debit banjir meningkat, menghanyutkan sebagian besar pemukiman masyarakat. Aliran yang terjadi pada saat banjir 22 Januari 2019 menunjukkan kecepatan aliran mencapai 5 m/detik. Arus sungai sudah tidak mengikuti alur sungai normal terutama pada belokan sungai, sehingga arahnya lurus memotong alur sungai hingga pada alur berikutnya yang menghancurkan pemukiman yang berada dibantaran sungai. Kecepatan aliran yang sangat tinggi memberikan dampak terhadap lapisan humus dan tanaman di sepanjang tebing sungai yang terkikis habis hingga mencapai lapisan tanah keras dan batuan.
